## 长春市双阳区人民政府 关于双阳区辣漩疯砂锅麻辣烫店“7·28” 石油液化气爆燃一般事故调查报告的批复

# 双阳区辣漩疯砂锅麻辣烫店“7·28” 石油液化气爆燃一般事故调查报告

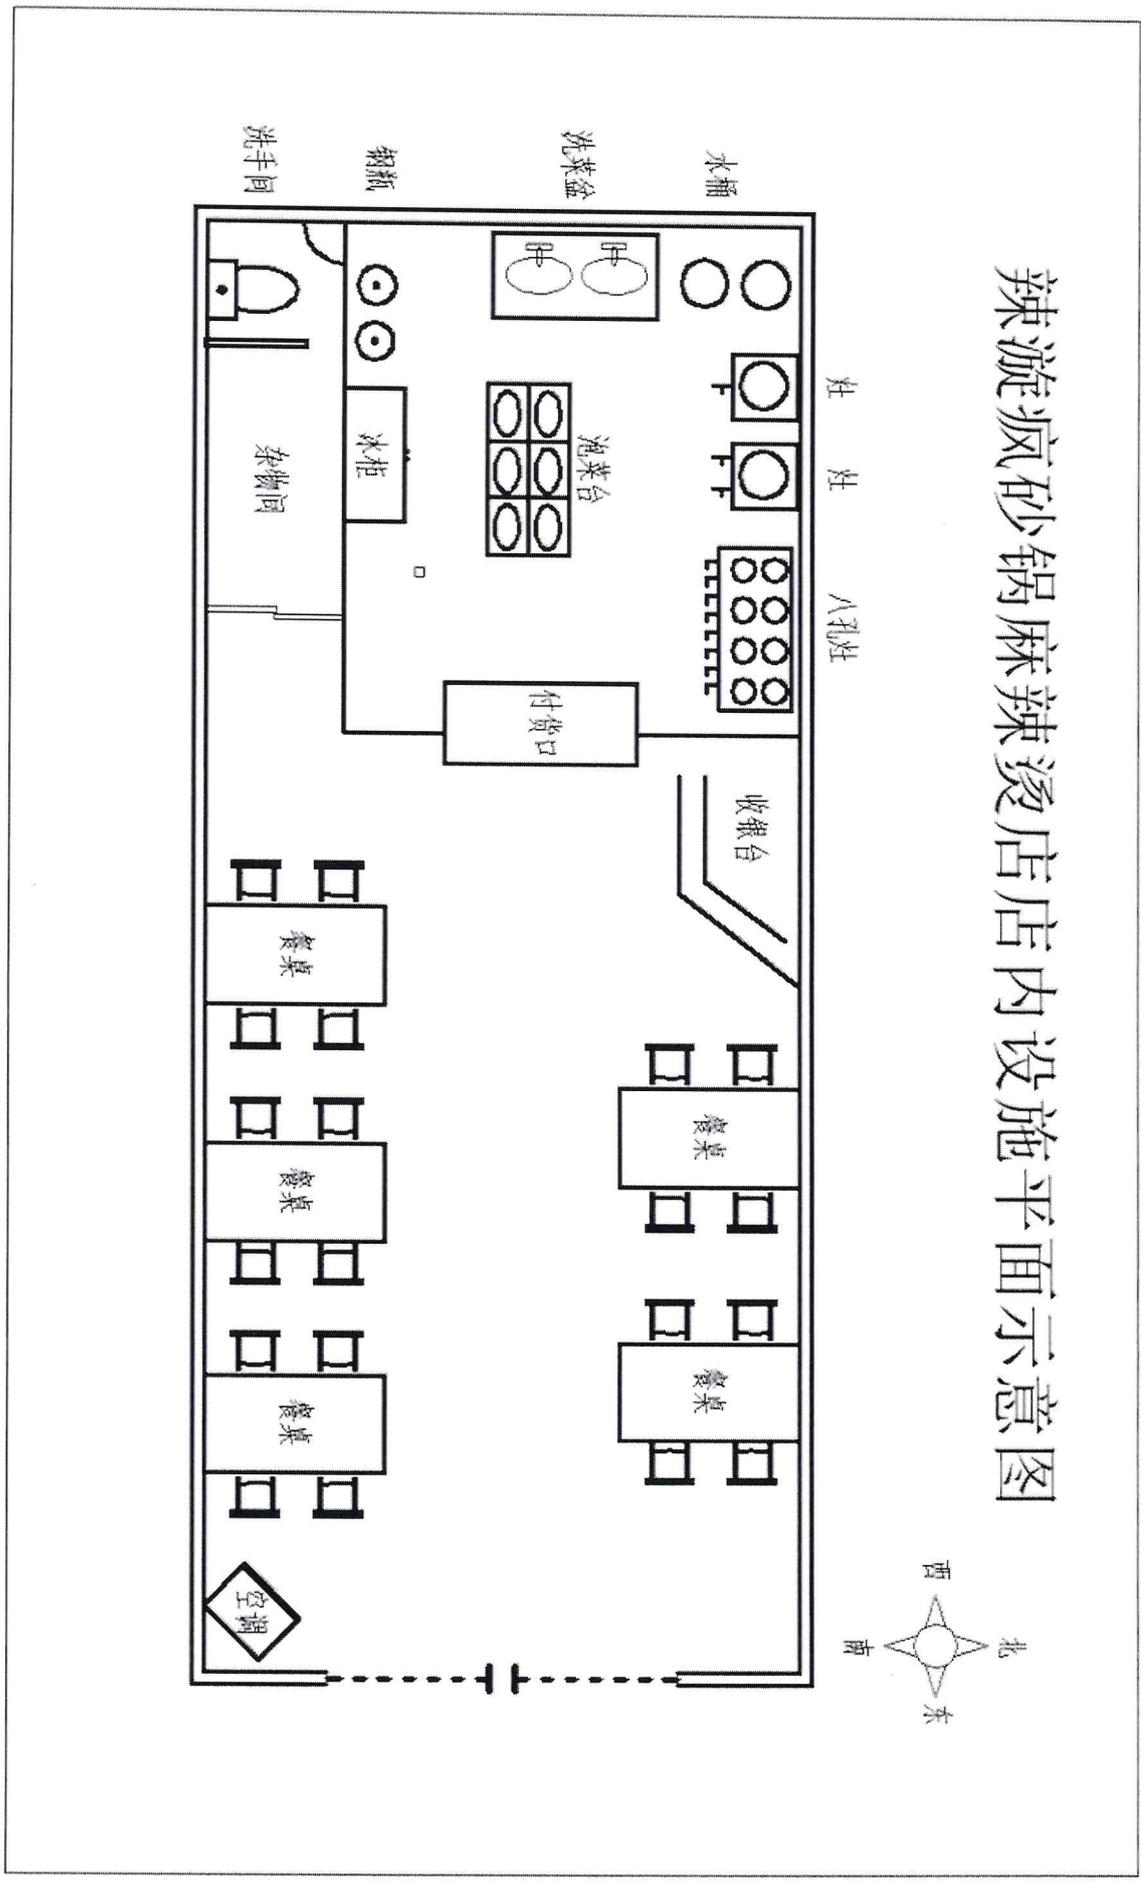
辣漩疯砂锅麻辣烫店内设施平面示意图

1、现场勘查情况。该商铺地处东双阳大街天天购物中心东向临街门市（见附图一），独层，临街东侧设对外经营大厅，左边即北侧有约2米长的缓冲单砖修饰墙，已经被向外炸裂，右边即南侧与张记砂锅麻辣烫相邻，间墙炸塌，顶棚为PVC板吊棚，水泥棚顶已经被熏黑，向里，有敞开式送货窗口简易隔断墙隔开，

隔断墙内为备餐厨房，厨房呈长方形，北侧由外向内设置八阀炖灶、双阀汤釜和卤水汤面炉，靠西墙有水池，西南墙角方钢地脚，放置两个 50Kg 钢瓶，南侧放置保鲜柜，南墙靠近外面有进厨房的门。

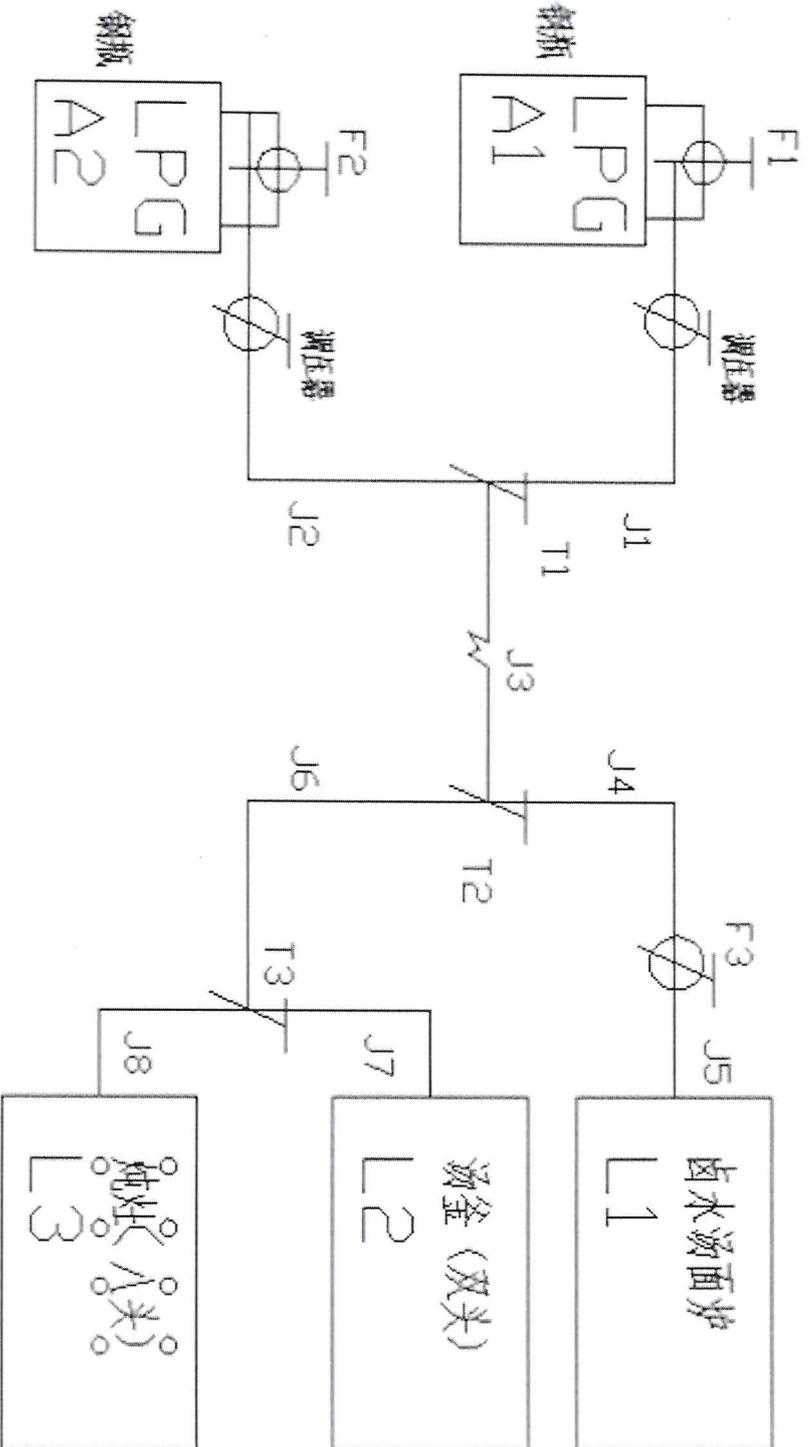
辣流痕砂锅麻辣烫店厨房内燃气设施图

2、燃气燃烧器具的安装不符合国家有关标准。《长春市燃气管理条例》第四十二条规定燃气燃烧器具安装、维修，应当符合国家有关标准。长春市安全生产委员会印发的《长春市餐饮场所燃气检查工作标准的通知》（长安委办字〔2019〕111号）关于燃气设备设施安装明确要求：供应多台燃气灶具，应采用钢管敷设主管道；燃气主管道与多台燃气灶具连接时，应当使用双头螺纹连接的不锈钢波纹管，不锈钢波纹管的长度不得超过2米，且中间没有接口；不锈钢波纹管不得穿越墙、楼板、顶棚、门窗。长春市鼎庆双阳燃气经销有限公司为双阳辣漩疯砂锅麻辣烫店安装的设施如附件二所示，即一个液化气罐为3个燃气灶具供气，采用的是橡胶软管，且有多个接口。

2、燃气设施勘查情况。根据现场照片、视频以及执法人员记述，为方便描述，对现场事故发生前燃气设施连接情况，推定复原见附图二：现场未发现有燃气浓度报警装置；厨房内由两个 50Kg 液化石油气钢瓶并联（手工切换）供气，液化石油气经瓶阀 F1F2 及调压器输出，通过胶管 J1J2 并入三通阀 T1 后，在水槽下靠墙转至北墙下，通过 T2 三通阀分为两路，一路经胶管 J4 送至调压器 F3，减为低压，为卤水汤面炉 L1 供气，另一路经胶管 J6、三通 T3 分成两路，为汤釜 L2 和炖灶 L3 供气。

3、燃气设施泄漏源点判断。根据执法人员爆炸现场勘查确认：炖灶 L3 之 1#、3#灶阀未处于完全关闭状态，两个钢瓶和调压器完好无泄漏迹象；调查人员通过询问三个当事人，调取事故现场视频监控，事故相关人员通讯记录，周边相关视频录像，可确认查清如下事实：2021 年 7 月 28 日晨 5 时 15 分，业主邱某打开门市卷闸门进入店内备料，打开液化石油气 F2 瓶阀，5 时 37 分离店，液化石油气自 T1、T2、T3 至 3 个灶具，疑似经炖灶 L3 之 1#、3#灶阀灶口泄漏。7 时 03 分 50 秒该店服务员李某进店，按照老板吩咐打开卤水汤面炉 L1 之燃气灶阀（未确认是否点燃），7 时 04 分 41 秒用点火器点燃汤釜 L2 时发生燃气爆燃。

1、业主邱某开启液化石油气瓶阀是燃气泄漏的起因，服务员点火是爆炸的源点。业主邱某早晨 5 点多开启液化石油气瓶阀 F2 后离去，液化气自 T1、T2、T3 至炖灶 3 个灶具。至 7 点 03 分服务员进店，长达 1 小时 26 分钟，灶房无人值守，且液化石油气进入胶管连接的所有管路和炊具。此间，任何燃气胶管、阀门、接口、炊具出现意外裂口、接口松动、炊具阀门关闭不严，都能引发液化石油气泄漏（现场勘察发现 L3 的 1#、3#灶阀处于未完全关闭状态）。服务员进店后，按照老板的吩咐用点火器点火 L2，瞬间爆燃。

2、泄漏燃气的流向及爆炸情况分析。泄漏的液化石油气首先在厨房内大量聚积，同时也有一部分通过送货口扩散至大厅，与空气混合达到爆炸极限（通常，液化石油气的爆炸极限为约 1.5%~9.5%）。泄漏到厨房内的液化石油气较多，混合气体的浓度高于爆炸上限，未能爆炸。从爆炸现场来看，在厨房引燃后，在大厅爆燃。泄漏到大厅的液化石油气则由于大厅空间大，扩散容易，形成爆炸极限范围内的混合气体。

（一）使用燃气的餐饮场所要严格遵守燃气使用安全操作规程，认真履行安全管理、隐患排查、安全教育职责，安装燃气气体浓度报警装置。

（二）燃气供应企业要严格遵守有关法律法规，认真履行燃气供应企业安全职责，杜绝无资质的安装行为。
