双阳区奢岭街道三嘴村黑臭水体

整治项目验收报告

长春市双阳区人民政府

编制日期：2022年11月7日

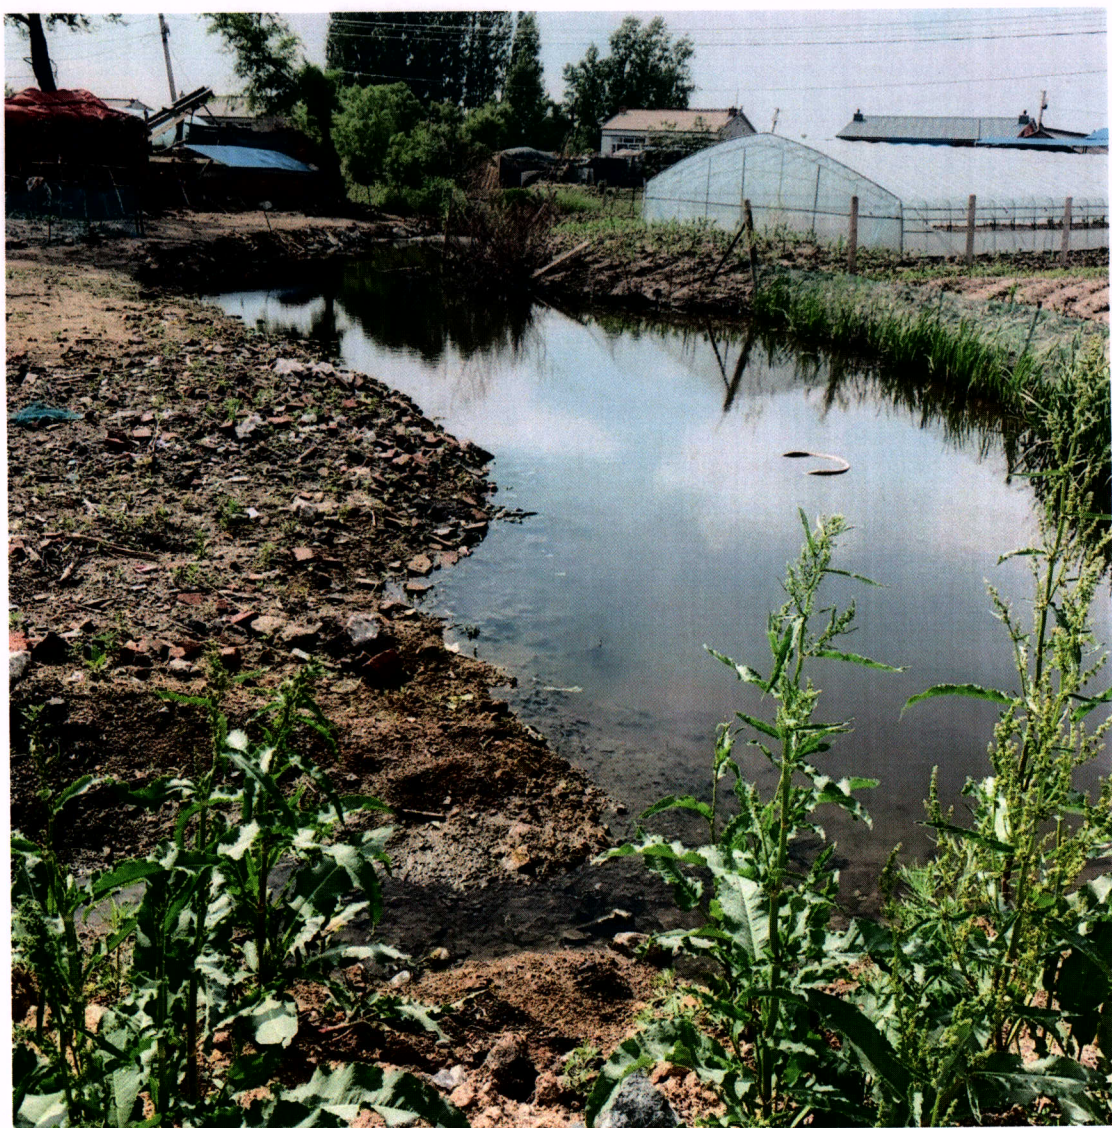
（一）治理前照片

双阳区奢岭街道三嘴村黑臭水体项目，位于三嘴村9社，点位坐标：经度125°39'2"，纬度43°40'53"，沟渠面积约100m²，三嘴村沟渠形成黑臭水体主要原因是本村的生活污水、畜禽养殖粪污以及生活垃圾长期堆放在水体周边，导致水体长时间淤积无法排出，形成死水区域，经过长时间停留后发黑发臭。奢岭街道办事处政府高度重视，委托河海大学编制了《三嘴村黑臭水体整治工作方案》，区生态环境部门负责督促调度，奢岭街道负责对沟渠进行专项整治。

三嘴村黑臭水体治理的关键和难点在于控源截污环节，要突出源头治理，对水体两岸排入的污水进行整治，坚持以堵促治，大幅度减少污水流入水体。实施垃圾清理、清淤疏浚，对农村生活污水集中处理回收利用，对沟渠进行全面清理，让水流通畅，不留积水，将原有污水抽出送至污水处理厂处理。防控农业面源污染物入河，岸边摘花种树，改善环境，达到美化绿化的效果。

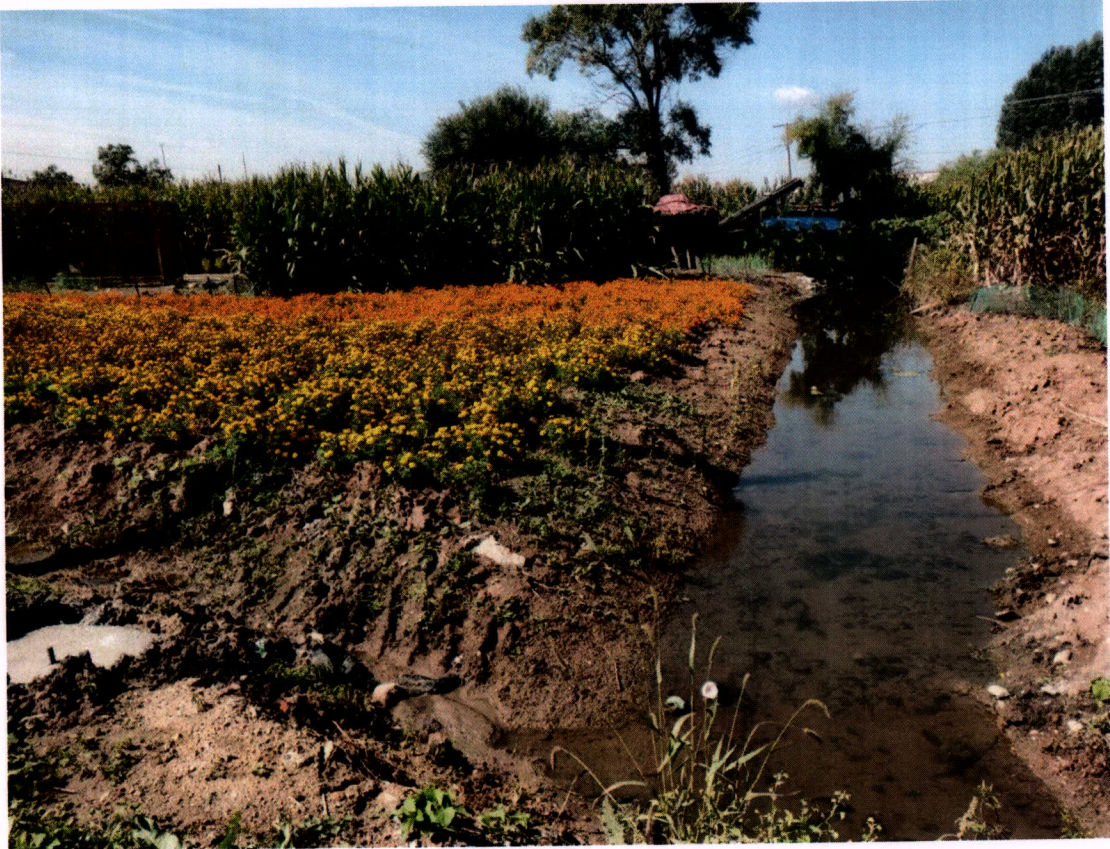
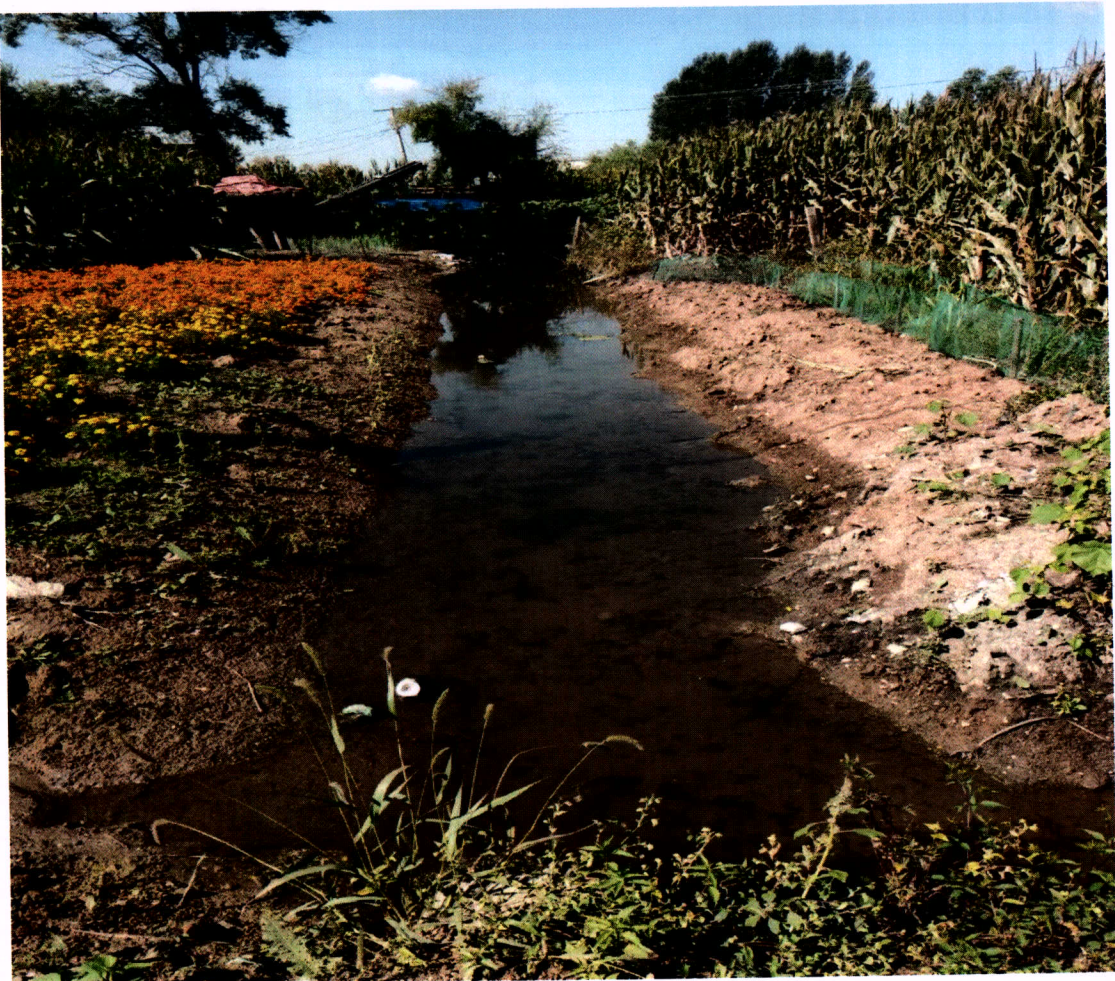
(三) 治理后照片

奢岭街道办事处对把上游堆积的畜禽粪污，生活垃圾进行清理转运处理，对沟渠进行彻底疏通，水流保持通畅，岸边种植花草树木，达到美化绿化的效果，环境明显改善。三嘴村委会派专人常态化巡视管理管护，杜绝村民乱堆乱放现

象，雨季水体也不存在异味异物黑臭情况，沟渠水底无淤泥，岸边无垃圾，三嘴村沟渠附近的广大农民群众对沟渠的治理情况非常满意。
