双阳区鹿乡镇方家村二社黑臭水体治理 验收报告

长春市生态环境局双阳区分局

编制日期：2024年7月12日

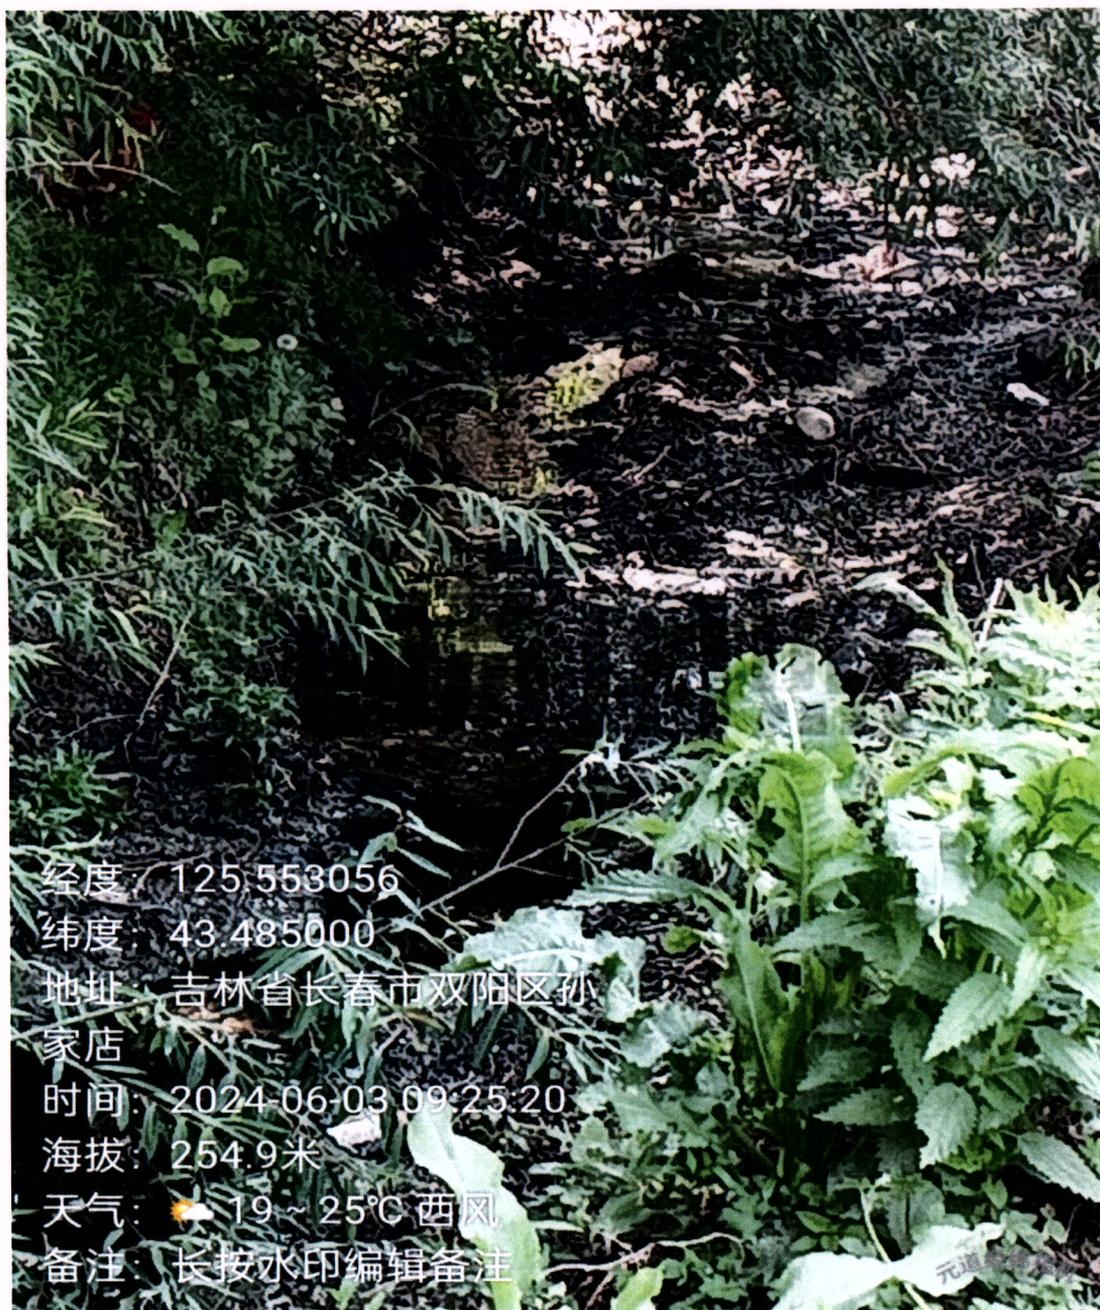
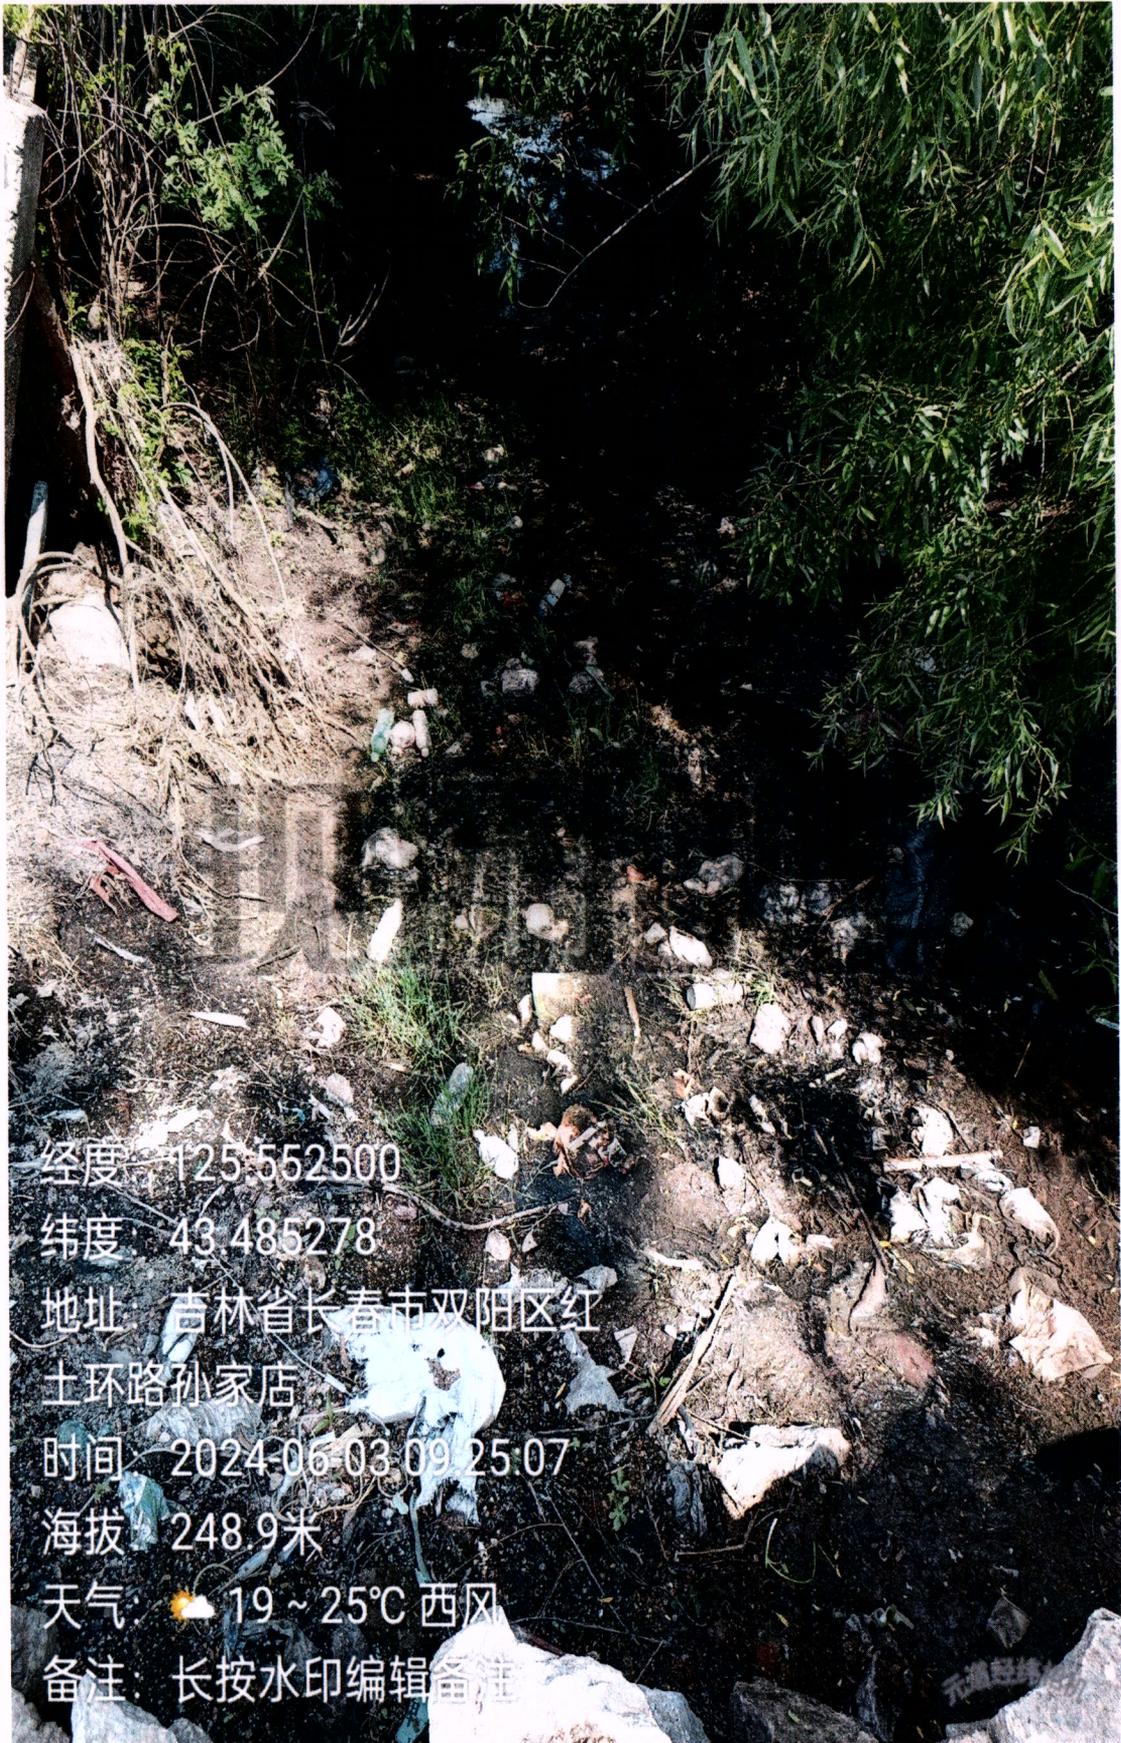
(一) 治理前照片

方家村黑臭水体位于鹿乡镇方家村二社屯内，点位坐标：起点经度 $125^{\circ} 554' 722''$ ，起点纬度 $43^{\circ} 483' 056''$ ，终点经度 $125^{\circ} 552' 500''$ ，终点纬度 $43^{\circ} 485' 556''$ ，长度约 200 米，宽 0.3—3 米不等，面积约 600 平方米。水体表面广泛漂浮垃圾，生活污水、生活垃圾直排现象普遍，感官黑臭。鹿乡镇政府高度重视，制定了治理方案，投入资金 6 万余元对方家村二社黑臭水体进行了彻底整治。

结合农村人居环境整治及河长制“清河行动”工作，开展河道及周边垃圾清理，拆除沟边违建厕所和玉米楼子，清理后的沟渠内撒白灰进行消毒，有效保证河道卫生，用山皮石硬化沟渠，并提高河道周边垃圾点建设标准，对周边村民进行了环保教育，改变周边居民将生活垃圾随意堆放的不良生活习惯，杜绝生活垃圾及生活污水倾倒入河道内造成河道污染，并保持沟渠河道排水通畅，不造成堵塞形成新的黑臭水体。

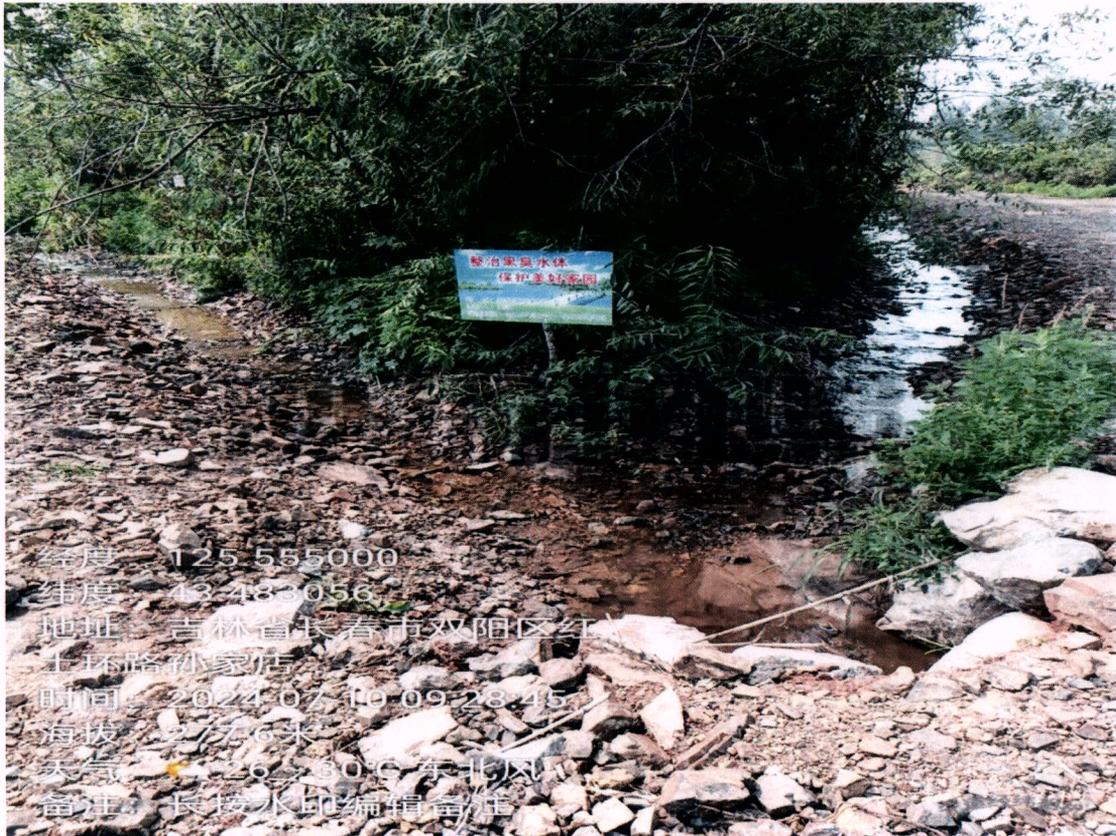
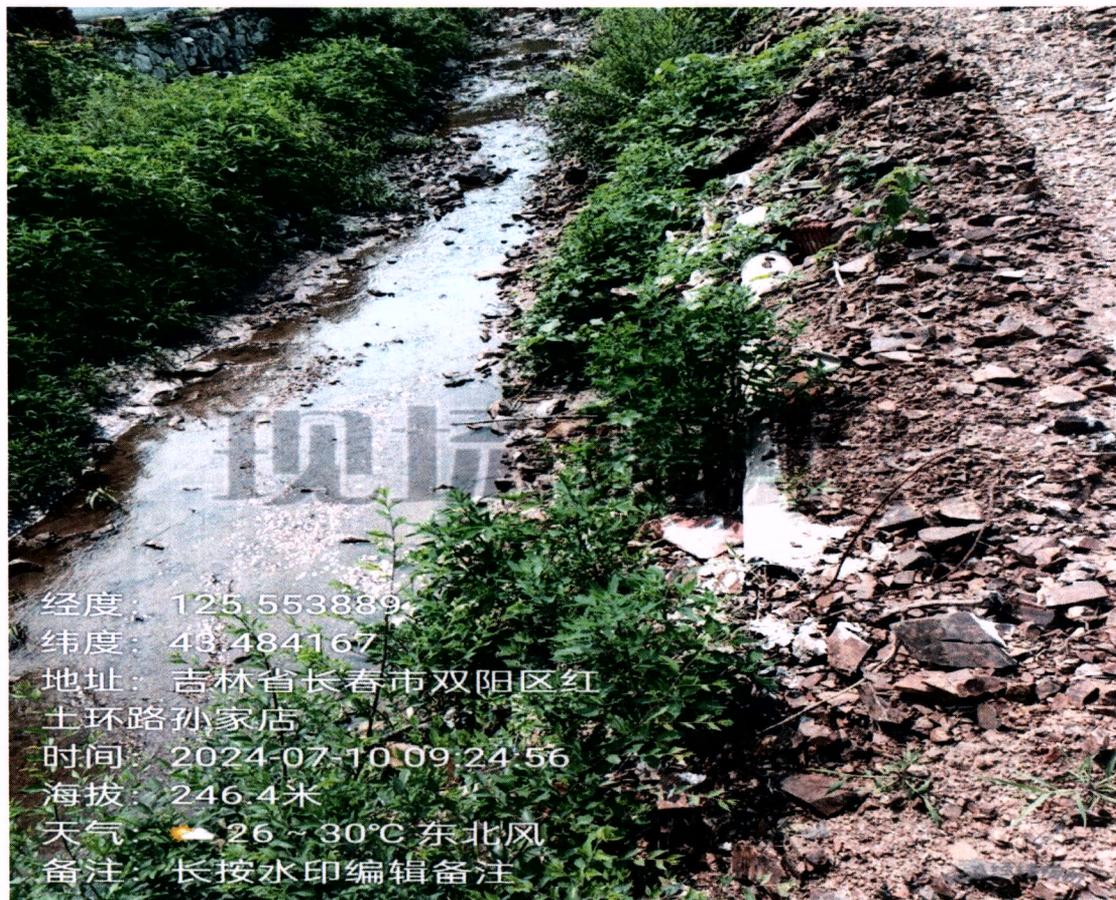
(二) 治理后照片

水沟内垃圾及淤泥全部清理干净，硬化后的沟渠内水质清澈，沟渠河道排水通畅，不会造成堵塞形成新的黑臭水体，生活垃圾定点投放，杜绝乱堆乱放现象，村民进行常态化看

7月10日，长春市生态环境局双阳区分局联合双阳区水利局、农业农村局、鹿乡镇人民政府等部门对方家村二社黑臭水体治理工作进行联合验收。经现场检查，该黑臭水体治理后排水通畅，沟渠内无垃圾及淤泥堆积，对水体不造成堵塞，周边生活垃圾定点投放，无乱堆乱放现象，沟渠内水质清澈，并立有宣传牌，村委会组织村民进行常态化看护，发现情况，随时处理，确保黑臭水体现象不再发生，村民对治理效果非常满意。根据检测结果水质达标，验收合格。（鹿乡镇方家村二社黑臭水体治理验收表附后）

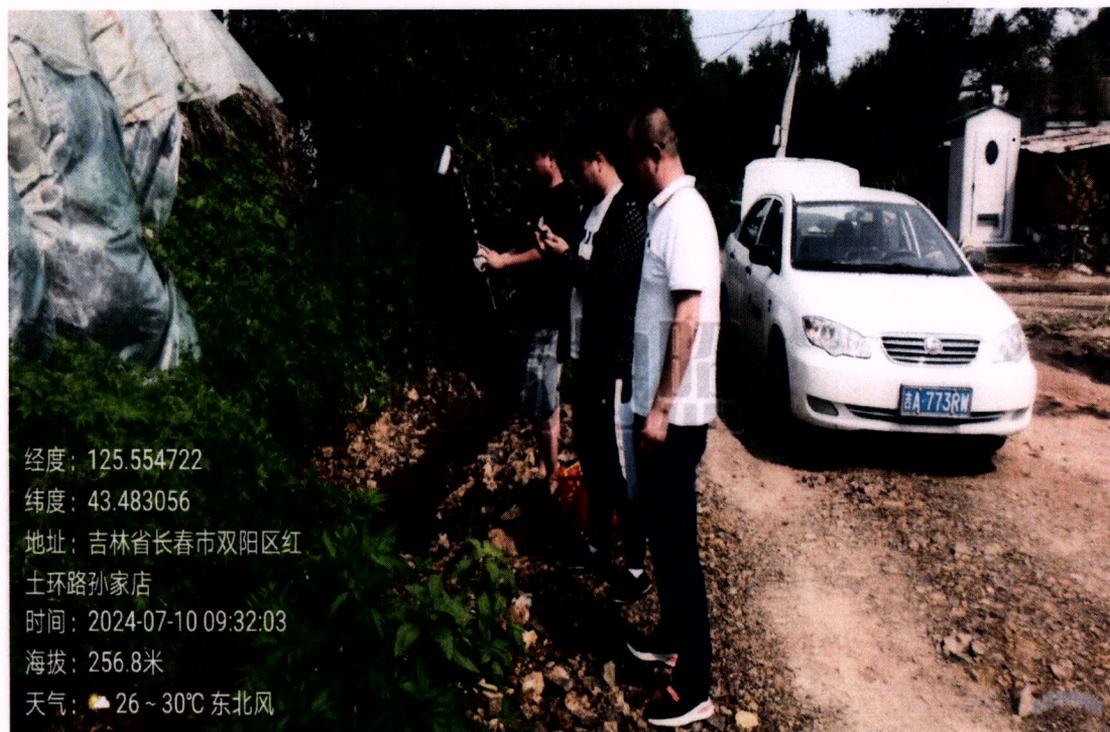
水质检测采样照片

2024年7月10日对鹿乡镇方家村二社沟渠地表水进行取样检测，3个点位检测结果分别为：氨氮0.646mg/L 溶解氧7.12mg/L、透明度31.4cm；氨氮0.787mg/L、溶解氧7.23mg/L、透明度31.6cm；氨氮0.742mg/L、溶解氧7.05mg/L、透明度31.1cm，监测结果均合格。（检测报告附后）
